Comune di CERVIGNANO DEL FRIULI  
PROVINCIA DI UDINE  
Foglio 7, Mappale 208  
ZONA P - zone per attrezzature e servizi

Oggetto dell'incarico  
ORDINARIA MANUTENZIONE  
DELLA FACCIATA NORD-EST  
DI VILLA CHIOZZA

Oggetto della tavola  
STATO DI PROGETTO:  
PIANTE, SEZIONI, PROSPETTI  
MAPPATURA DEGLI INTERVENTI  
DETTAGLI

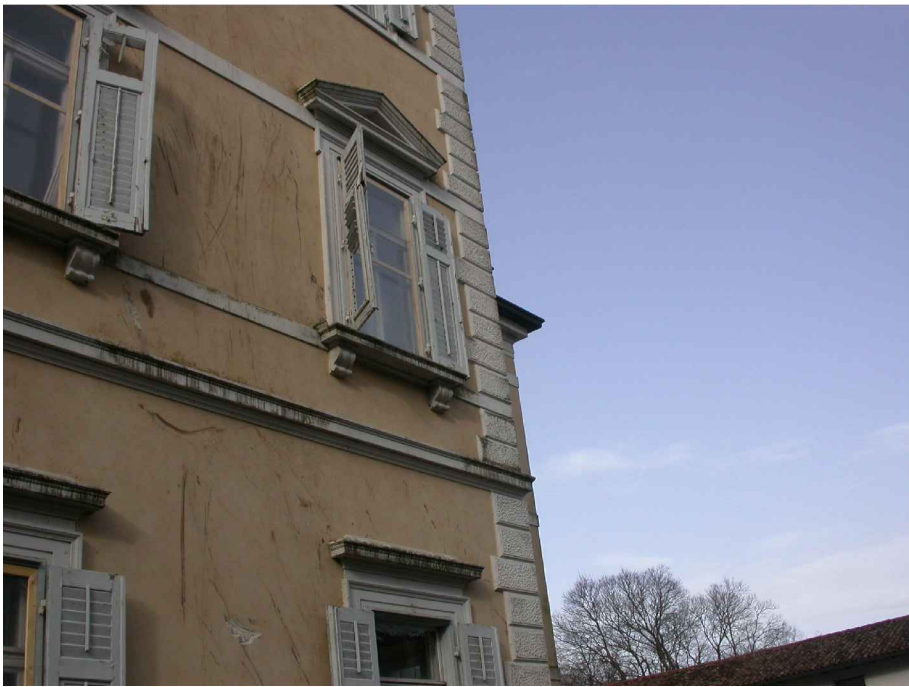
A\_Parte destra della facciata Nord-Est.  
Risulta danneggiata dalla caduta di un albero. In alcuni punti l'intonaco si è staccato.  
Si evidenziano danni a scuri e finestre con rottura dei vetri e dei telai lignei.

- 1,2,3,4,5,6\_Ripristino finestre: smontaggio, riparazione, sverniciatura, stuccatura, carteggiatura e riverniciatura (vedi CFR. Voce VC.OM.05 e foto A)

- 7\_Ripristino intonaco: rimozione delle parti smosse e incoerenti, lavaggio, trattamento biocida, tinteggiatura (vedi CFR. Voce VC.OM.02 - VC.OM.12 e foto A)

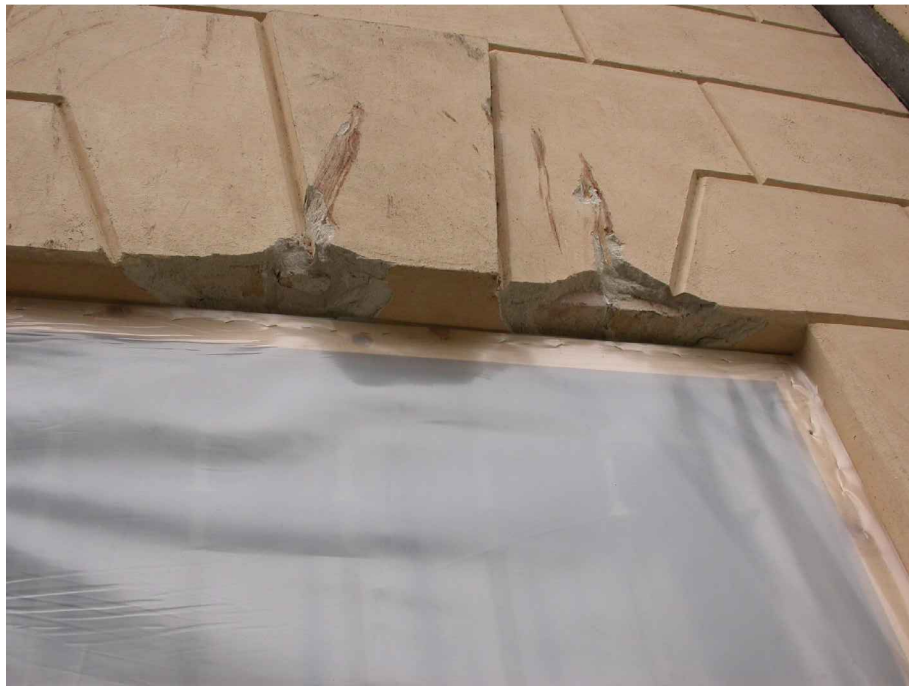
B\_Architrave della finestra al centro della facciata PT  
E' evidente lo stacco d'intonaco che compone la bugnatura e la presenza di intonaco di calce e cemento con stabilitura al civile con malta fine.

- 8\_Ripristino bugnatura: rimozione delle parti smosse e incoerenti, lavaggio, trattamento biocida,tinteggiatura (vedi CFR. Voce VC.OM.02 - VC.OM.12 e foto B)

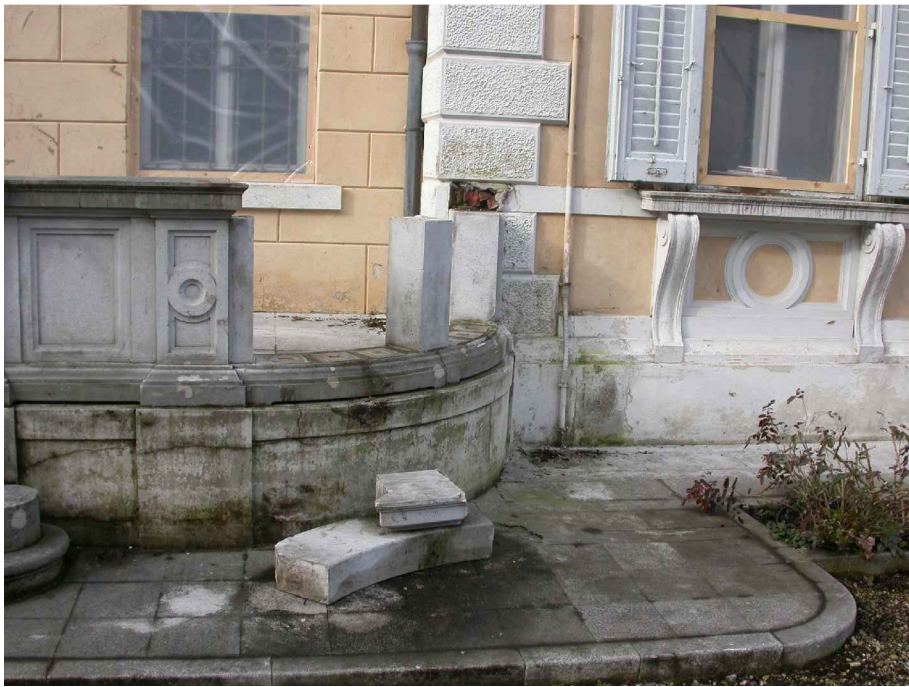
C\_Balaustra d'entrata  
La parte destra risulta completamente danneggiata, gli elementi a terra sono complementari e possono essere ricomposti con piccole integrazioni.

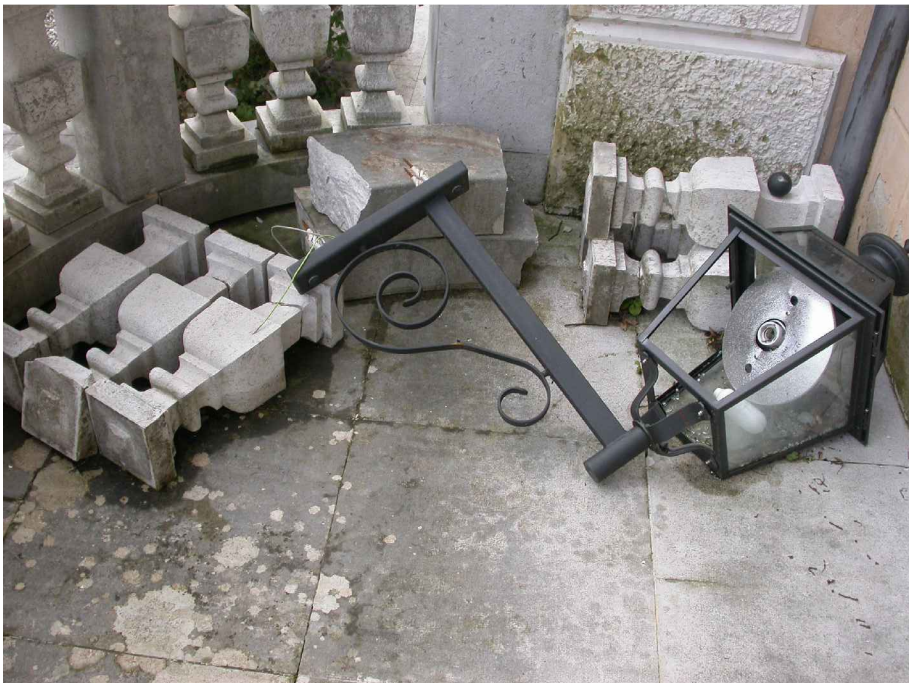
D\_Colonnine della balaustra e lampioncino  
I danni alle colonnine sono riparabili. Il lampioncino deve essere rimesso in sagoma, riverniciato e ricollocato in opera.

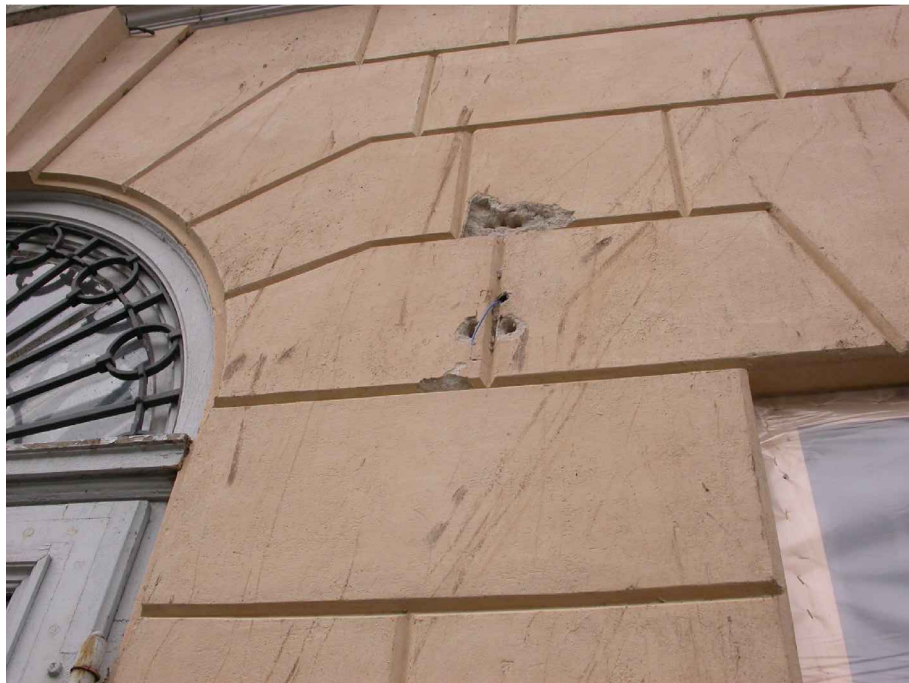
E\_Lampione  
Il lampione è stato divelto assieme ai relativi tasselli di fissaggio a muro, ai cavi elettrici ed a parti d'intonaco in finto bugnato. Prima della ricollocazione in opera del lampione opportunamente ricablato,vanno ripristinati il fondo dell'intonaco e la connessione elettrica.

- 9\_Ripristino lampione: risagomatura a caldo, sverniciatura e riverniciatura, ricablaggio e ricollocazione (vedi CFR. Voce VC.OM.04 e foto D ed E)
- 10\_Ripristino balaustra: ricomposizione delle colonne e del corrimano in pietra, pulitura e trattamento protettivo, fissaggio con eventuali elementi metallici e stuccatura (vedi CFR. Voce VC.OM.07 e foto C e D)

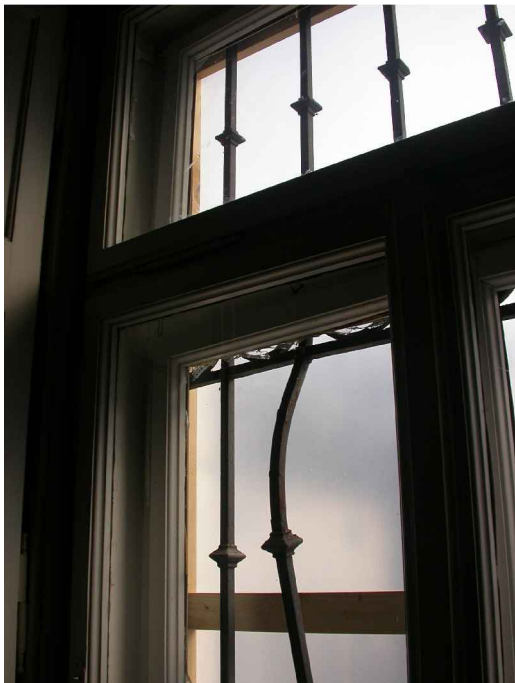
F\_Inferriata finestra al PT  
Evidenti segni da piegatura sotto l'azione del carico elevato. Se ne prevede la risagomatura a caldo.

- 1,2\_Ripristino oscuranti: smontaggio, riparazione, sverniciatura, stuccatura, carteggiatura e riverniciatura (vedi CFR. Voce VC.OM.06 e foto A)
- 6\_Ripristino inferriata: risagomatura a caldo, sverniciatura e riverniciatura (vedi CFR. Voce VC.OM.03 e foto F)

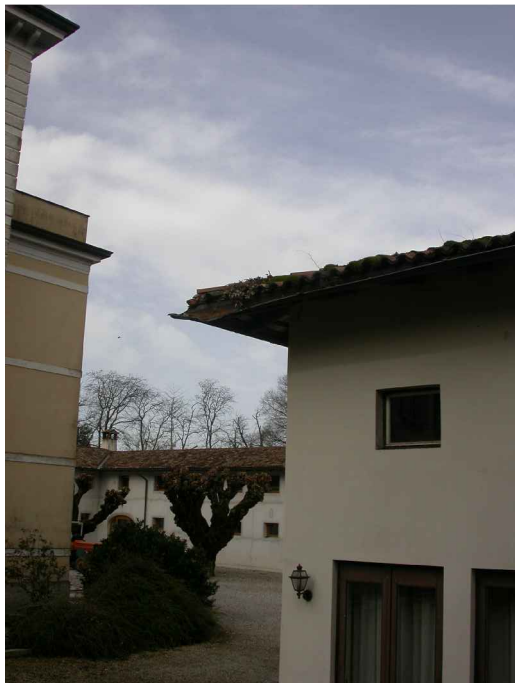
G\_Angolo Sud-Est della Barchessa  
La grondaia e l'angolo del tetto sono in parte danneggiati e da ripristinare. Auspicabile la risagomatura della lattoneria.

- 11\_Ripristino grondaia: rimessa in sagoma grondaia esistente o eventuale sostituzione, parziale ripasso del tetto (vedi CFR. Voce VC.OM.0 e foto G)
