## RELAZIONE GEOLOGICA

PROGETTO PER LA REALIZZAZIONE DI UN AMPLIAMENTO DI UN RIFUGIO ESISTENTE DENOMINATO "RIFUGIO ARNERI" E REALIZZAZIONE CHIOSCO ESTERNO PRESSO AREA "BUSA" NEL COMPRESORIO DEL PIANCAVALLO.

| COMMITTENTE | PromoTurismoFVG |

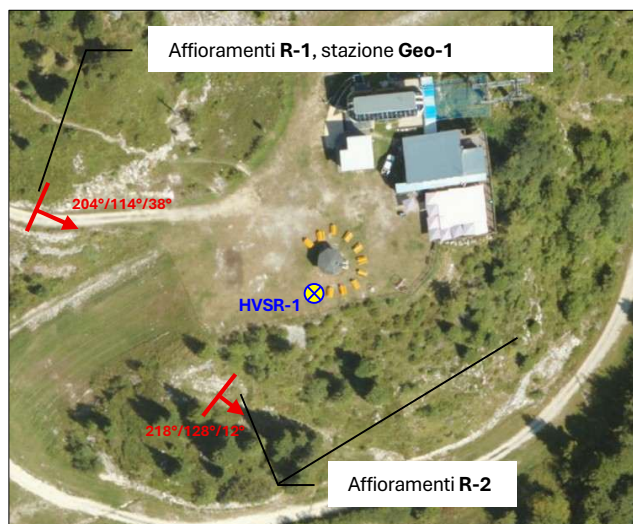
### Rilievi geologico tecnici presso Rifugio Arneri.

**Descrizione:** realizzazione ampliamento al p.t.

**Fondazioni:** nastriforme continua

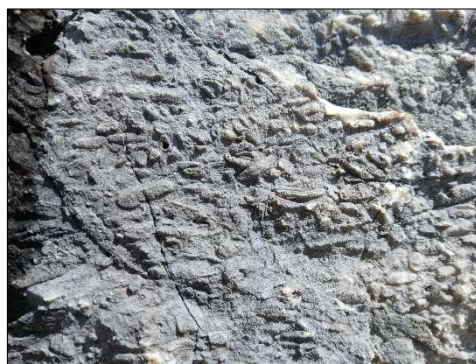
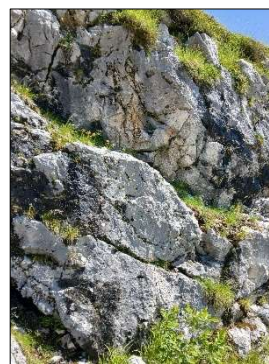
Foto: affioramento R-1, stazione Geo-1.

**Affioramento R-1:** calcare compatto con numerosi fossili, biancastro con micro morfologie carsiche superficiali. Presenta una fratturazione prismatica più o meno marcata con dimensione dei clasti varia tra 5-8 cm a più di 50 cm e blocchi che possono raggiungere anche dimensione dell'ordine del metro cubo. La stratificazione metrica è discretamente evidente con direzione media 204° immersione 114° ESE inclinazione 35-38°.

Descrizione generale: roccia caratterizzata da un medio basso grado di fratturazione con stratificazione evidente obliqua rispetto al versante. Le fratture hanno persistenza di media lunghezza ad eccezione dei giunti di strato che sono continui la distanza limitata tra 0,5 e 1,5 m con giunti ondulati a media scabrosità.

Pertanto si è pervenuto ad un indice RMRb > 50 rispondente a una qualità dell'ammasso roccioso DISCRETA **RMRb (di base) = 70,6**

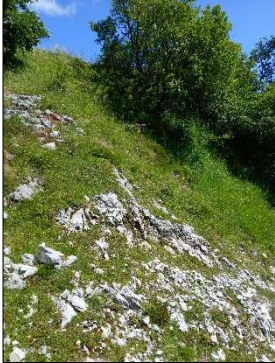
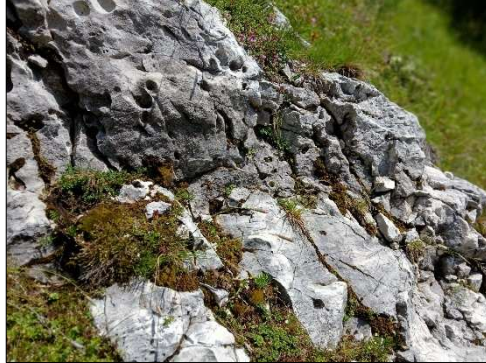
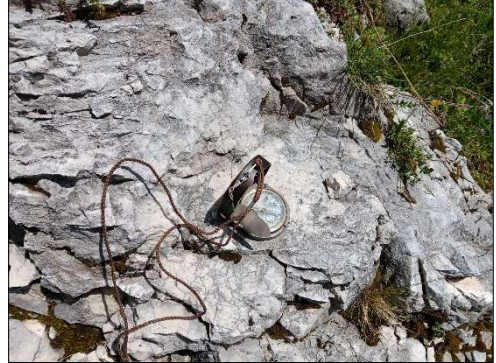
**Foto: affioramento R-2**

**Affioramento R-2:** calcare compatto con numerosi fossili e strie simi a stromatoliti, biancastro grigio chiaro con micro morfologie carsiche superficiali. Presenta una fratturazione prismatica più o meno marcata con dimensione dei clasti varia tra 10-15 cm a più di 50 cm e blocchi che possono raggiungere anche dimensione dell'ordine del metro cubo. La stratificazione metrica è discretamente evidente con direzione media 218° immersione 128° ESE inclinazione 10-15°.

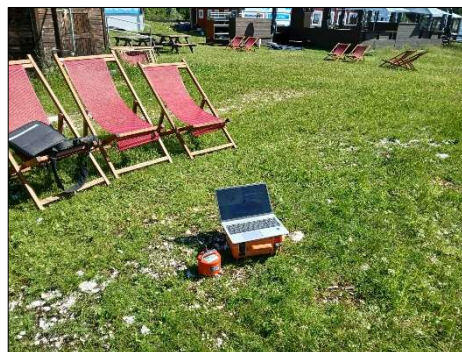
## Indagine HVSR- 1 – “Rifugio Arneri”

Notes: tempo soleggiato senza vento. Terreno con riporti ghiaiosi di modesto spessore

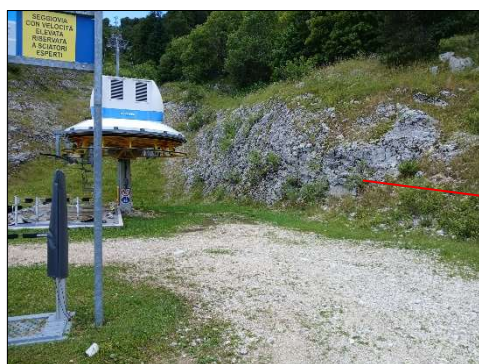
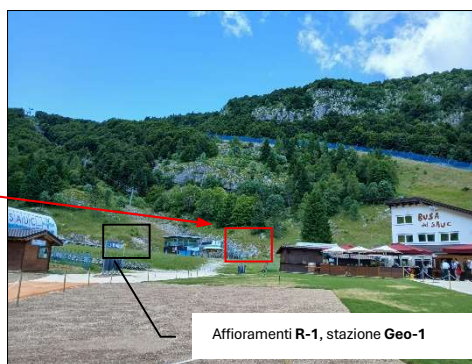
**Foto:** affioramento R-1, stazione Geo-1.

**Affioramento R-1:** calcare compatto con radi fossili, grigio chiaro con poco evidenti micro morfologie carsiche superficiali. Presenta una fratturazione prismatica mediamente marcata con dimensione dei clasti varia tra 4-6 cm a più di 50 cm e blocchi che possono raggiungere anche dimensione dell'ordine del mezzo metro cubo. La stratificazione metrica è ben evidente con direzione media 134° immersione 44° ESE inclinazione 20-25°.

Descrizione generale: roccia caratterizzata da un medio grado di fratturazione con stratificazione evidente. Le fratture hanno persistenza di media lunghezza ad eccezione dei giunti di strato che sono continui la distanza limitata tra 0,8 e 1,5 m con giunti ondulati a media scabrosità.

Pertanto si è pervenuto ad un indice RMRb > 50 rispondente a una qualità dell'ammasso roccioso DISCRETA **RMRb (di base) = 70,6**

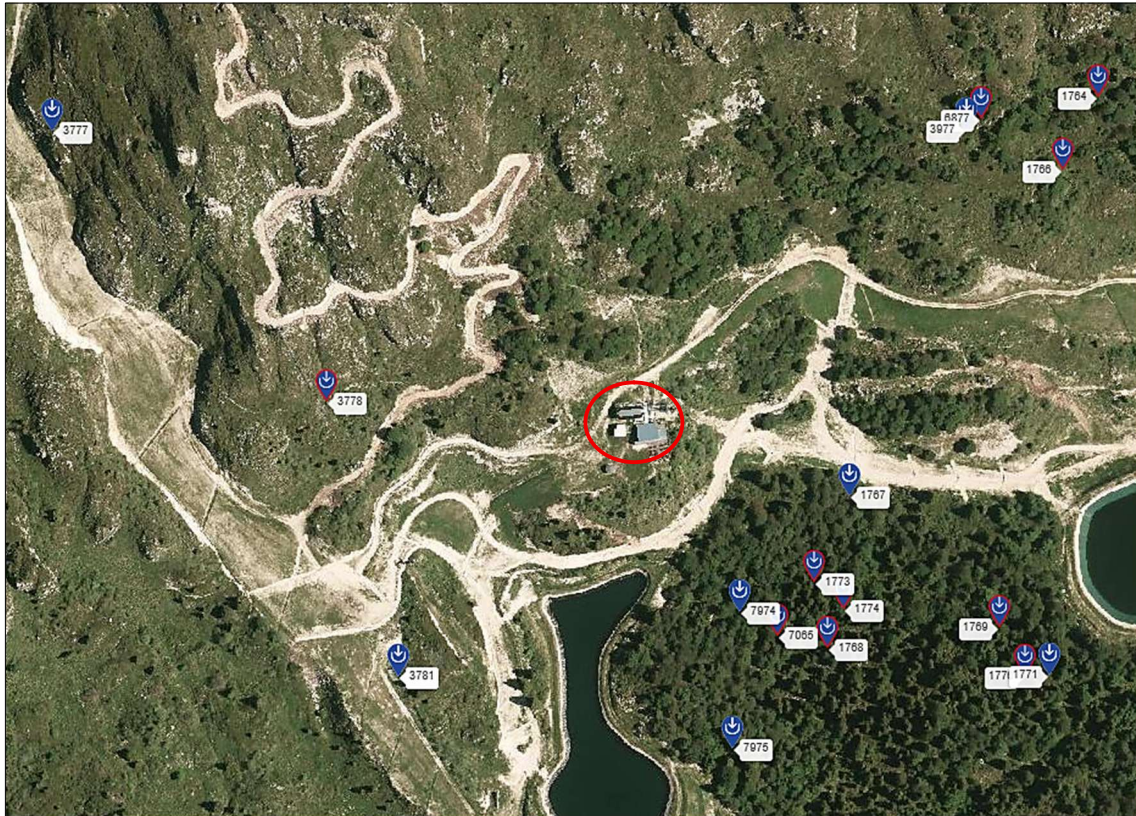
Particolare del catasto cavità carsiche del FVG.
